# Hřebenové těsnění MITes HT® - Víko bočního průlezu

Hřebenové těsnění pro utěsnění přírubového spoje víka bočního průlezu PG.

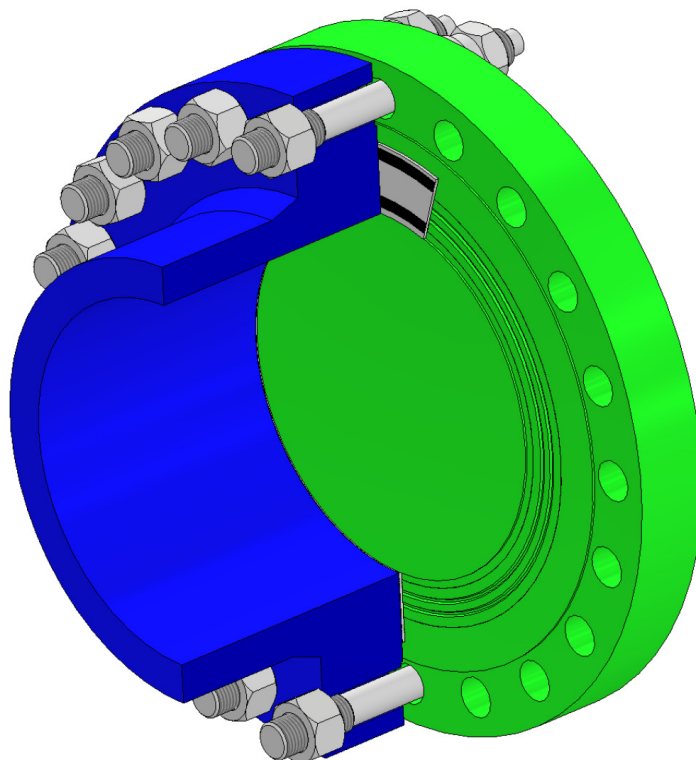
3D model

Nosný hřeben: Vyroben z nerezové oceli 1.4571 (316Ti). Dvojitý hřeben s možností kontroly meziprostoru. Grafitové obložení: Umístěno na obou stranách nosného hřebene. Vyrobeno z expandovaného grafitu (min. 99,85% C). Grafitové obložení je následně upraveno tak, aby bylo minimalizováno riziko pádu cizích předmětů (přetoků grafitu) do technologie, což zvyšuje bezpečnost a spolehlivost celého systému.

Víko vytváří tlak na grafitové obložení, které je vtlačováno do drážek nosného hřebene na obou stranách. Potřebná přitlačná síla je vyvíjena utahováním matic svorníků, což zajišťuje správné a rovnoměrné stlačení těsnění a dosažení požadované těsnosti.
